# **Fotodokumentace poškození střechy a dalších prvků kostela sv. Josefa v Telnici**

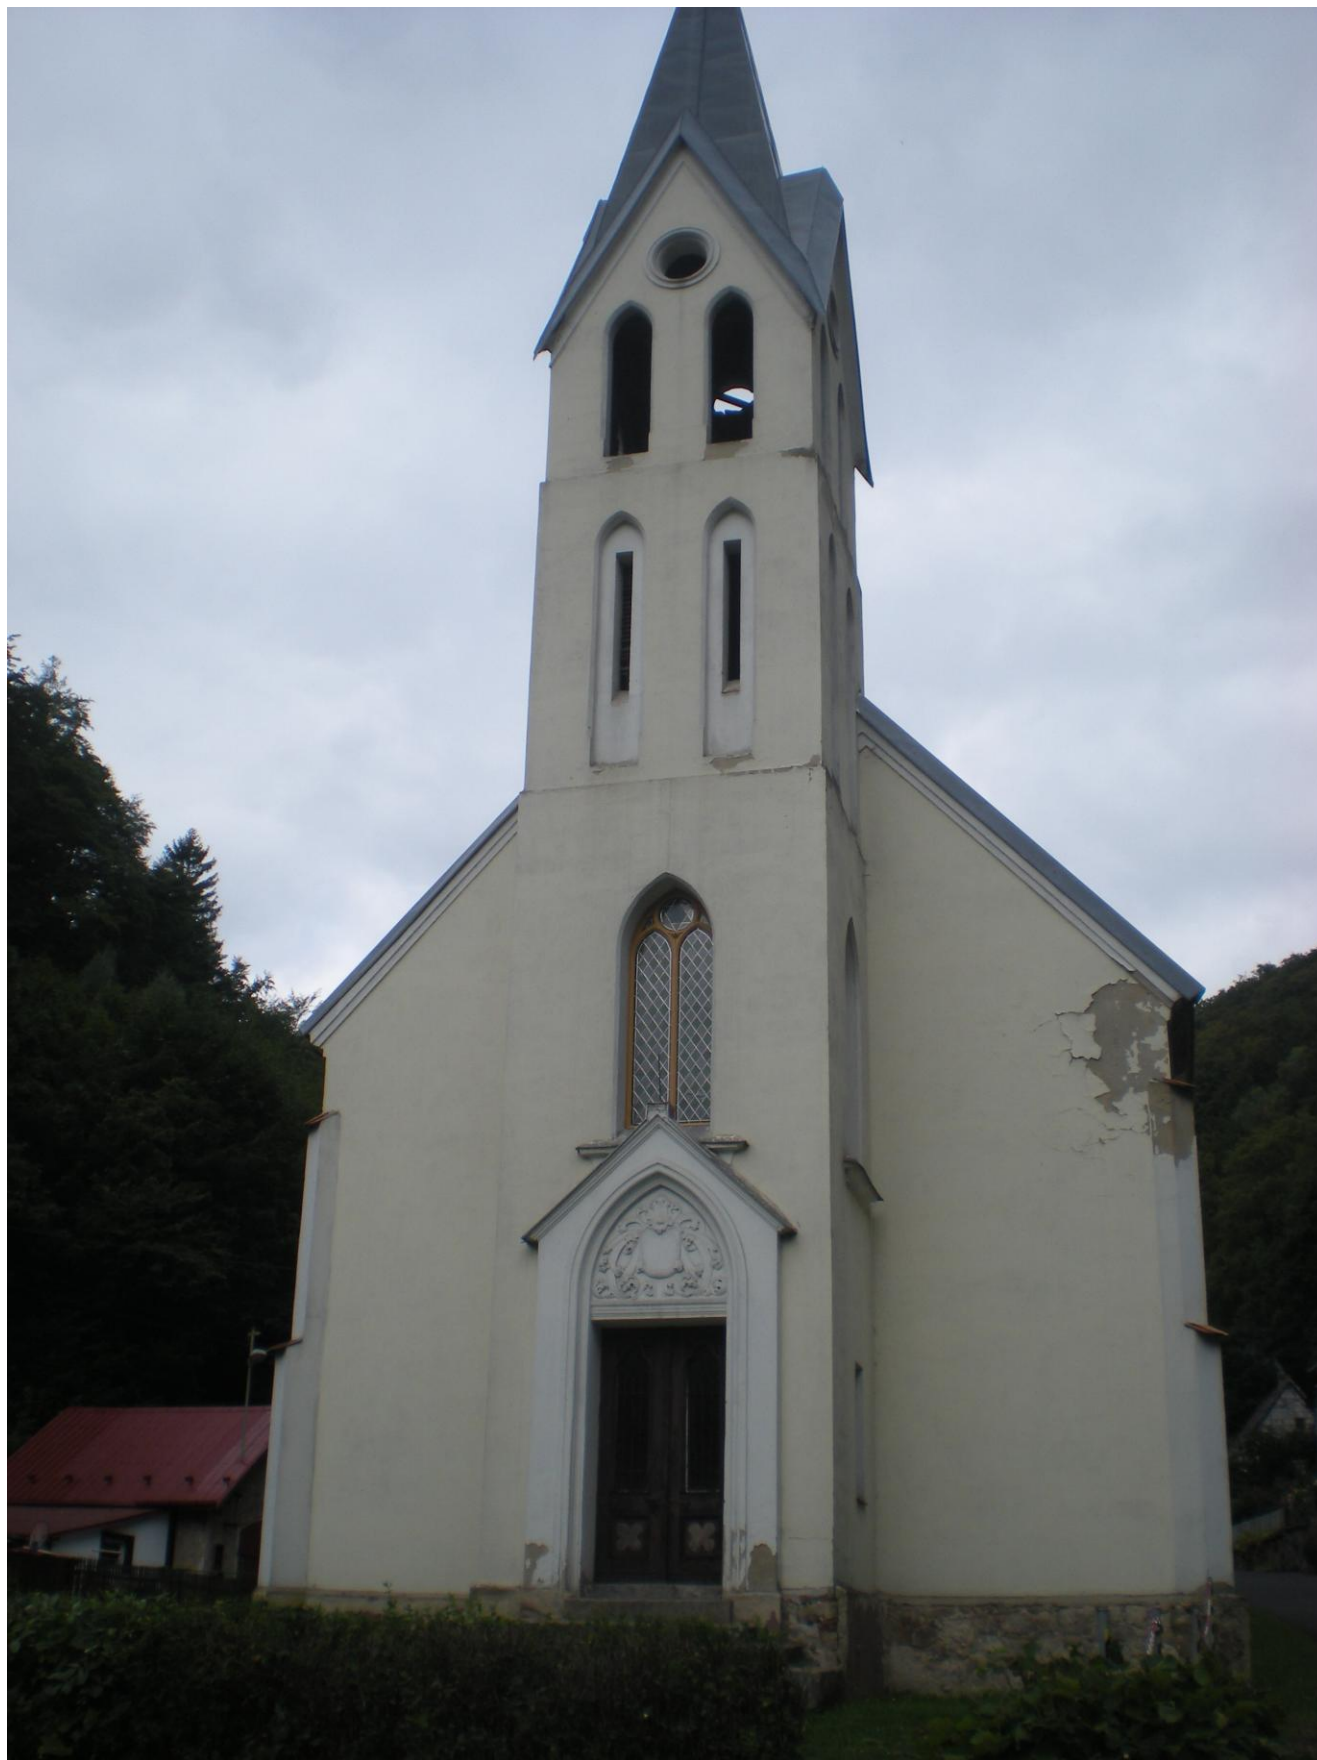
1. Celkový pohled na kostel

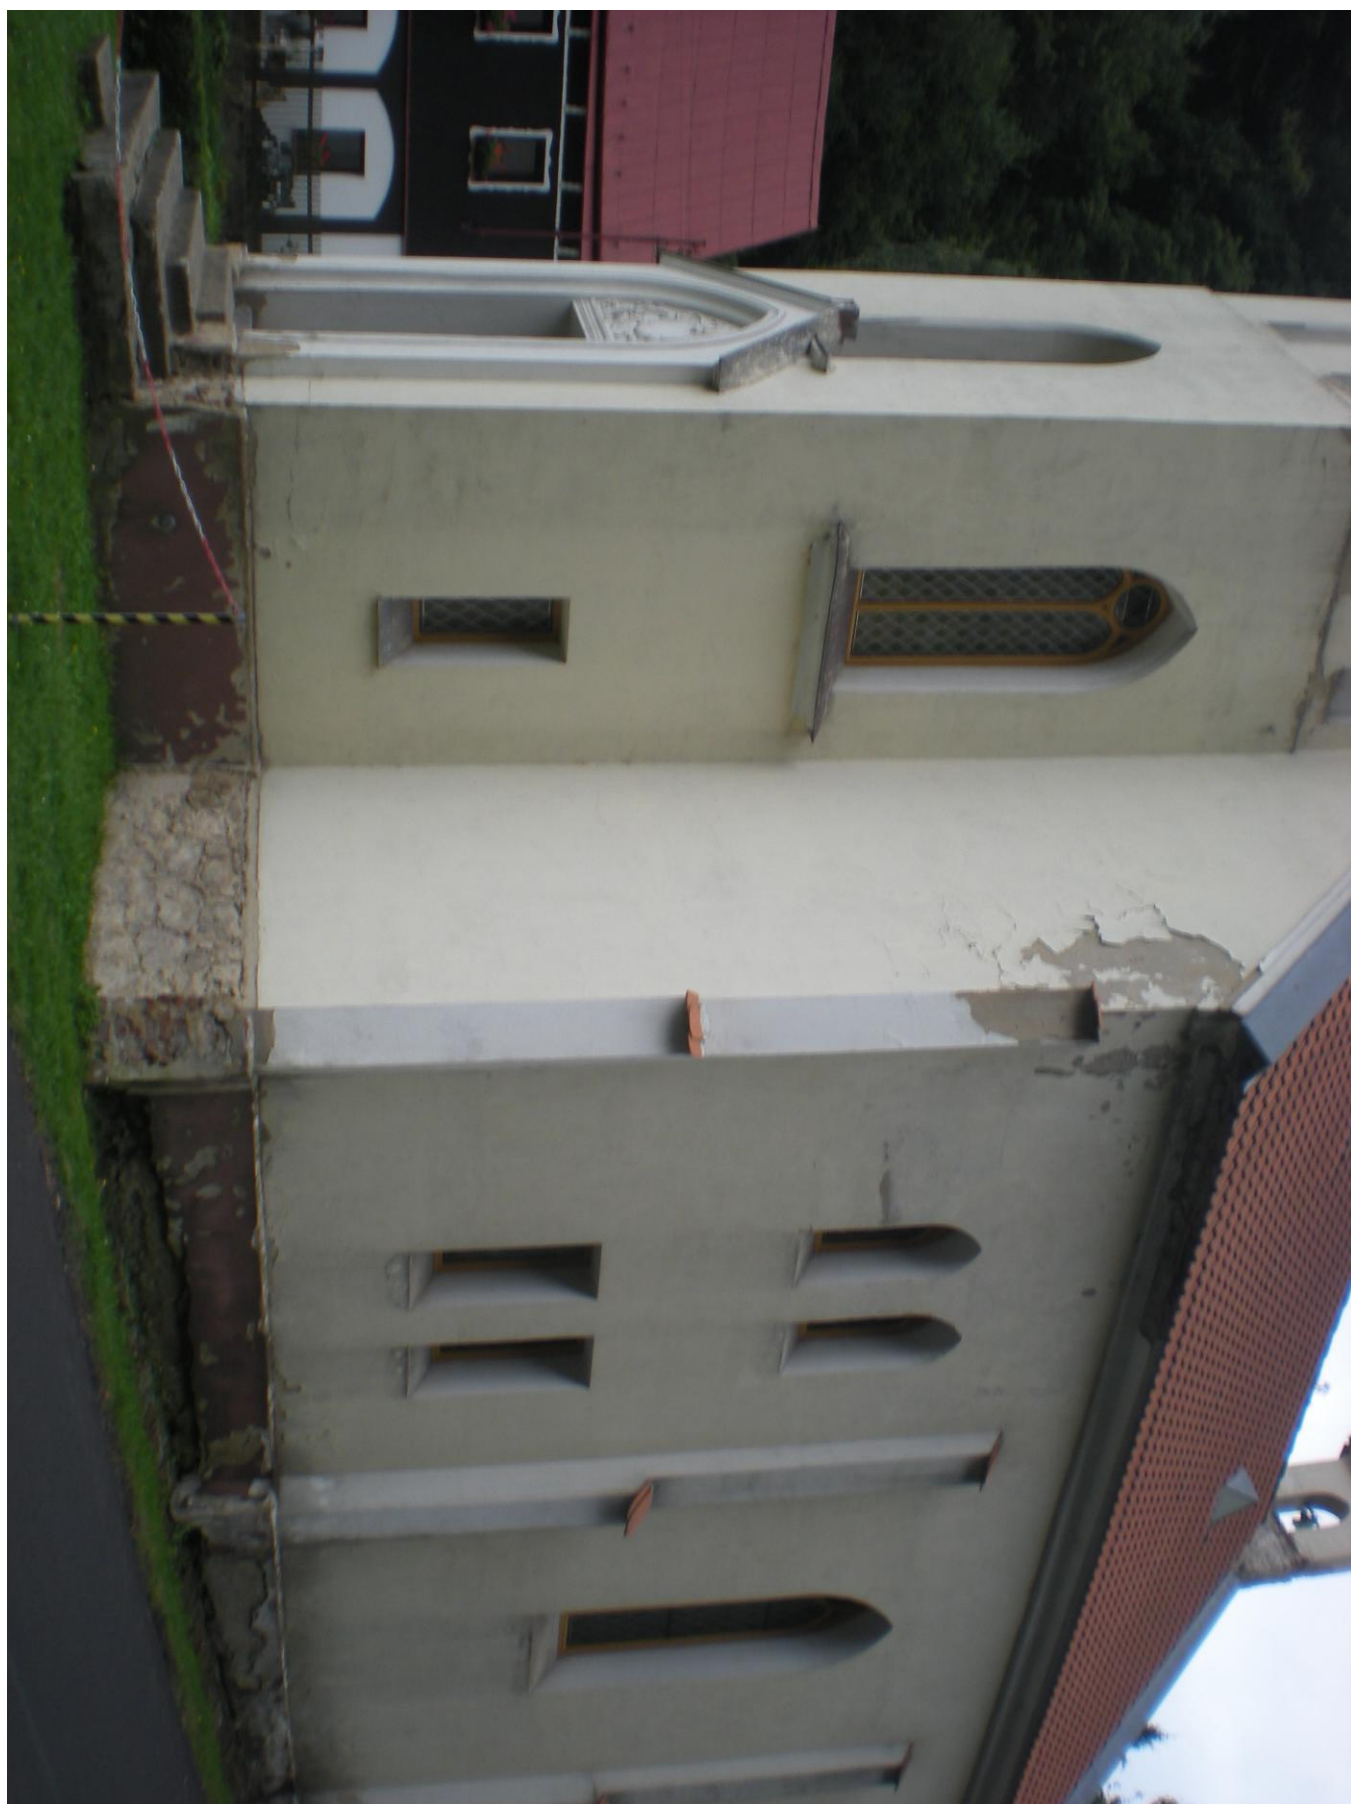
2. Poškození fasády jihovýchodního průčelí v důsledku poškození střechy

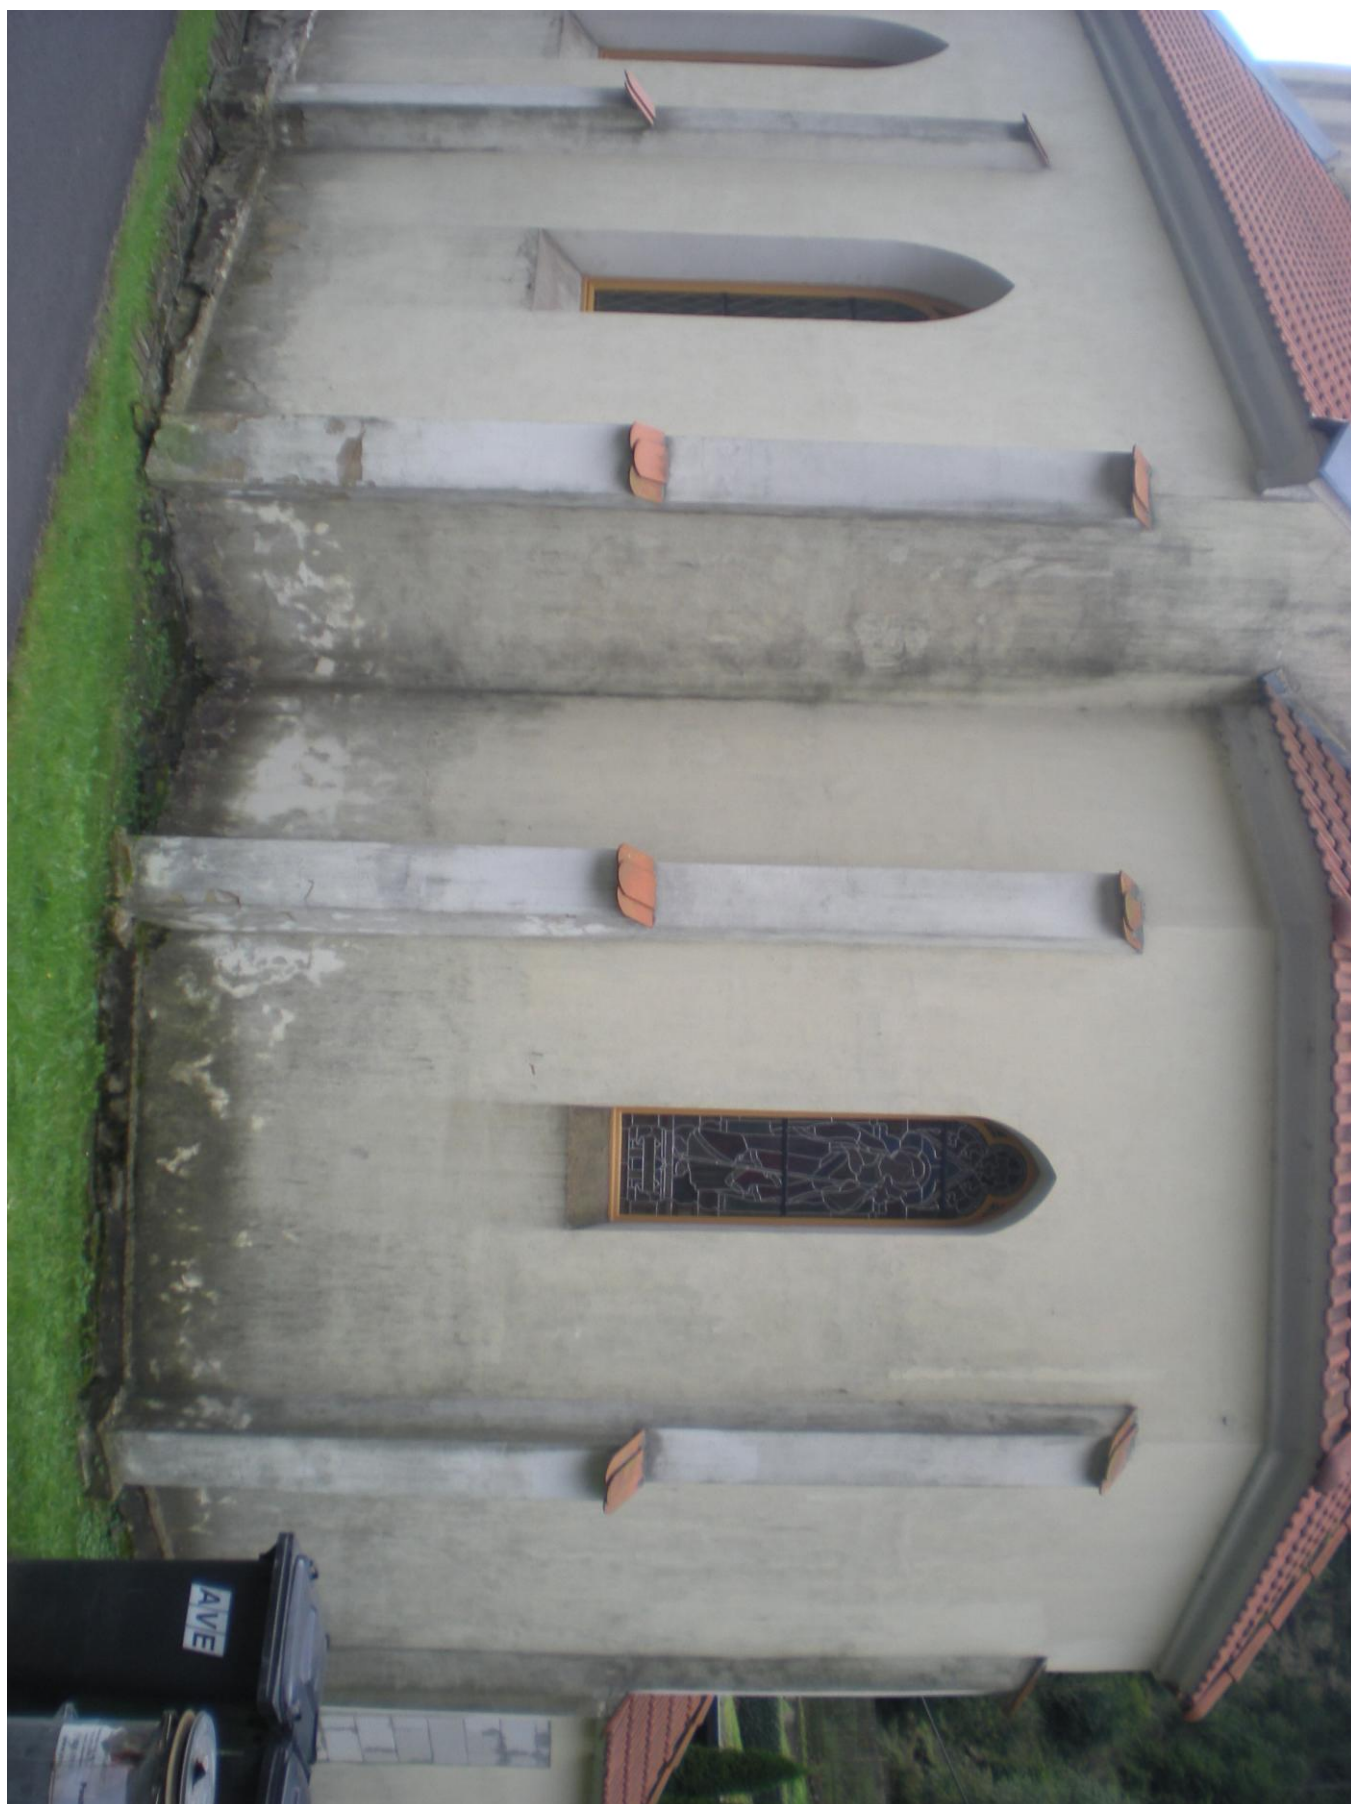
3. Pohled na neodborné zakončení venkovních opěrných žeber – tašky místo oplechování

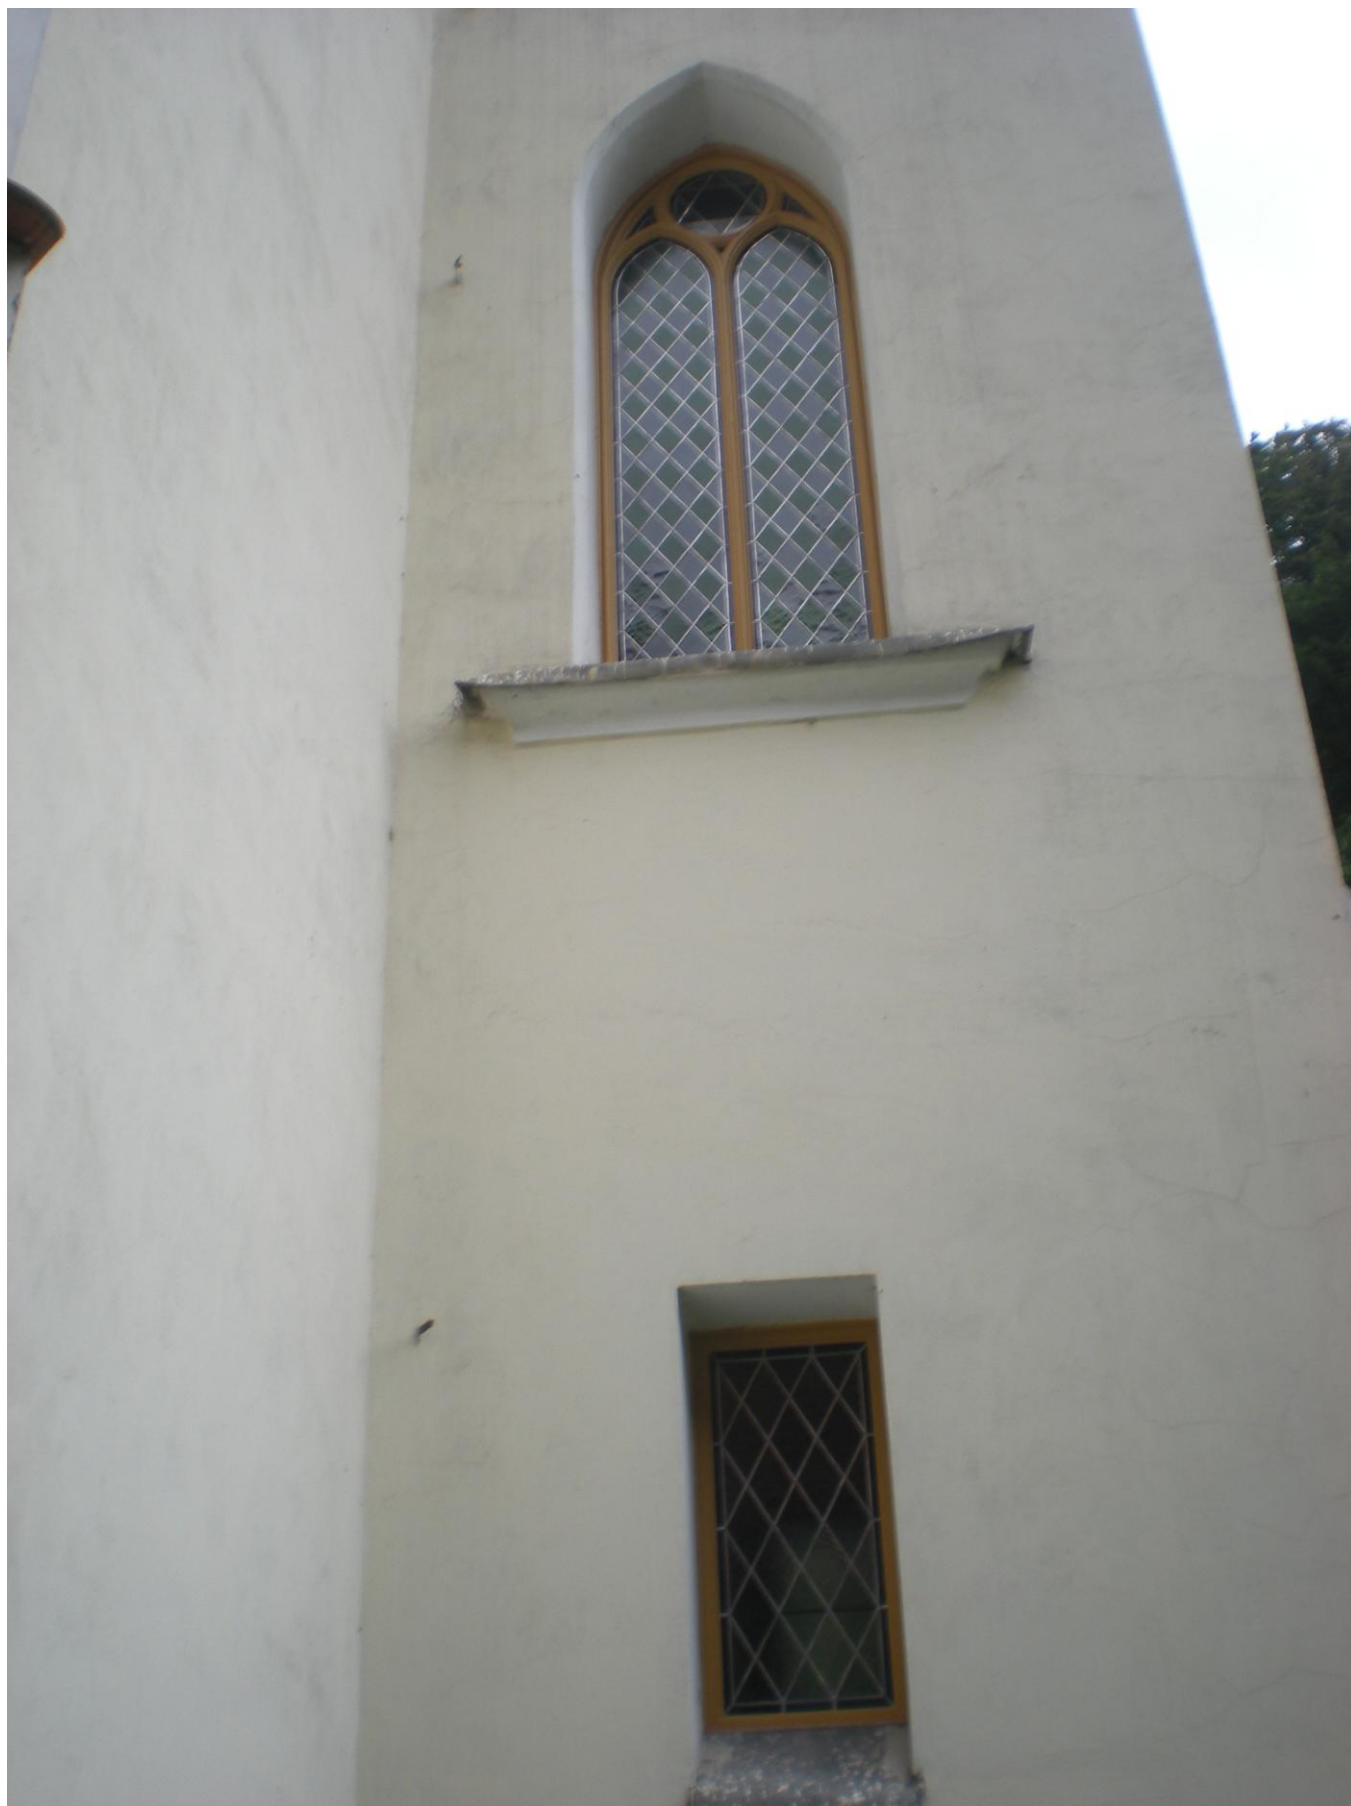
7. Pohled na poškozené parapety na boku věže

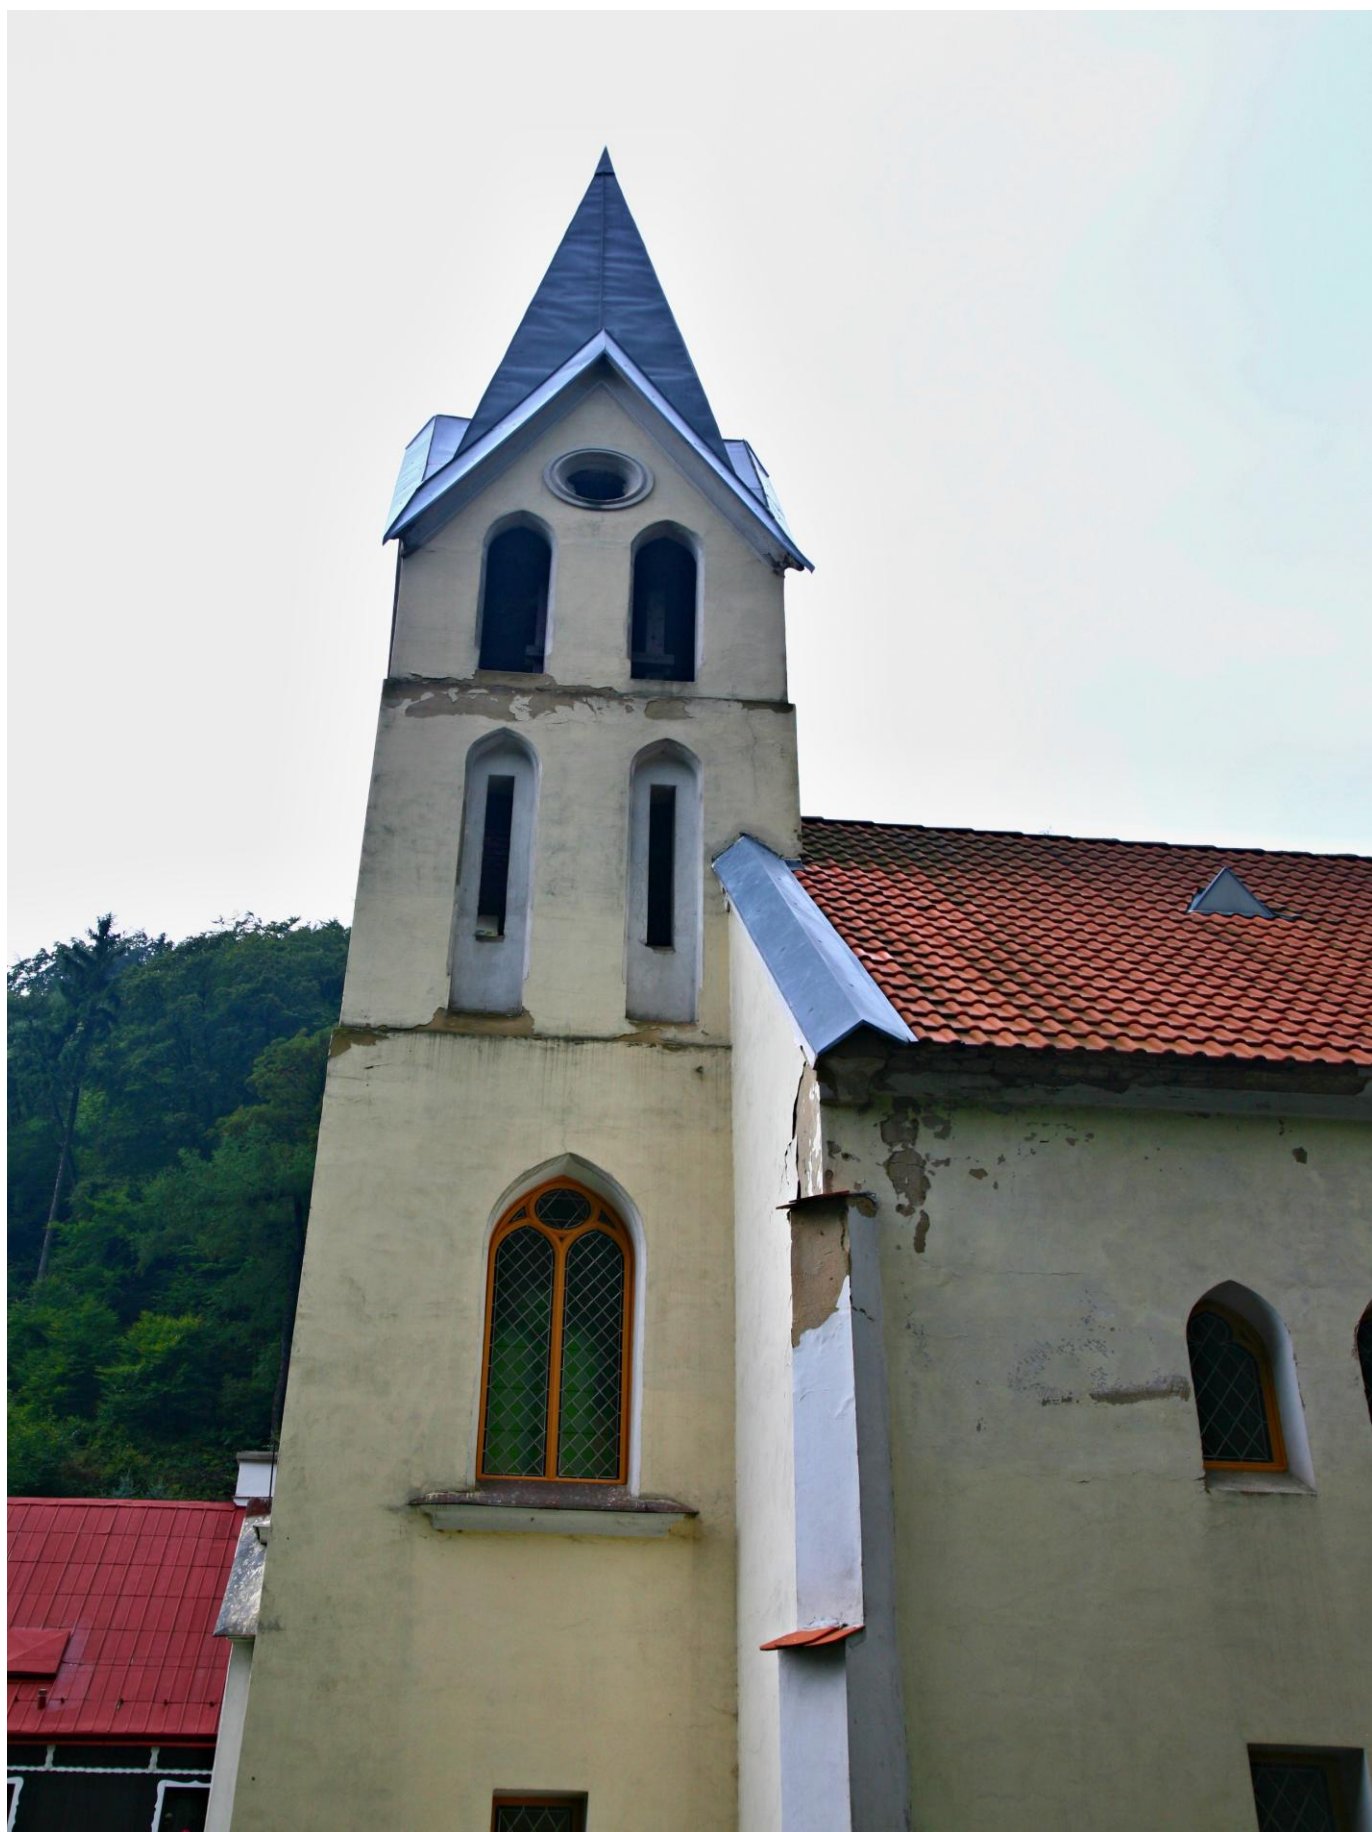
8. Pohled na poškození východní fasády a římsy z důvodu nevhodně volených klempířských prvků

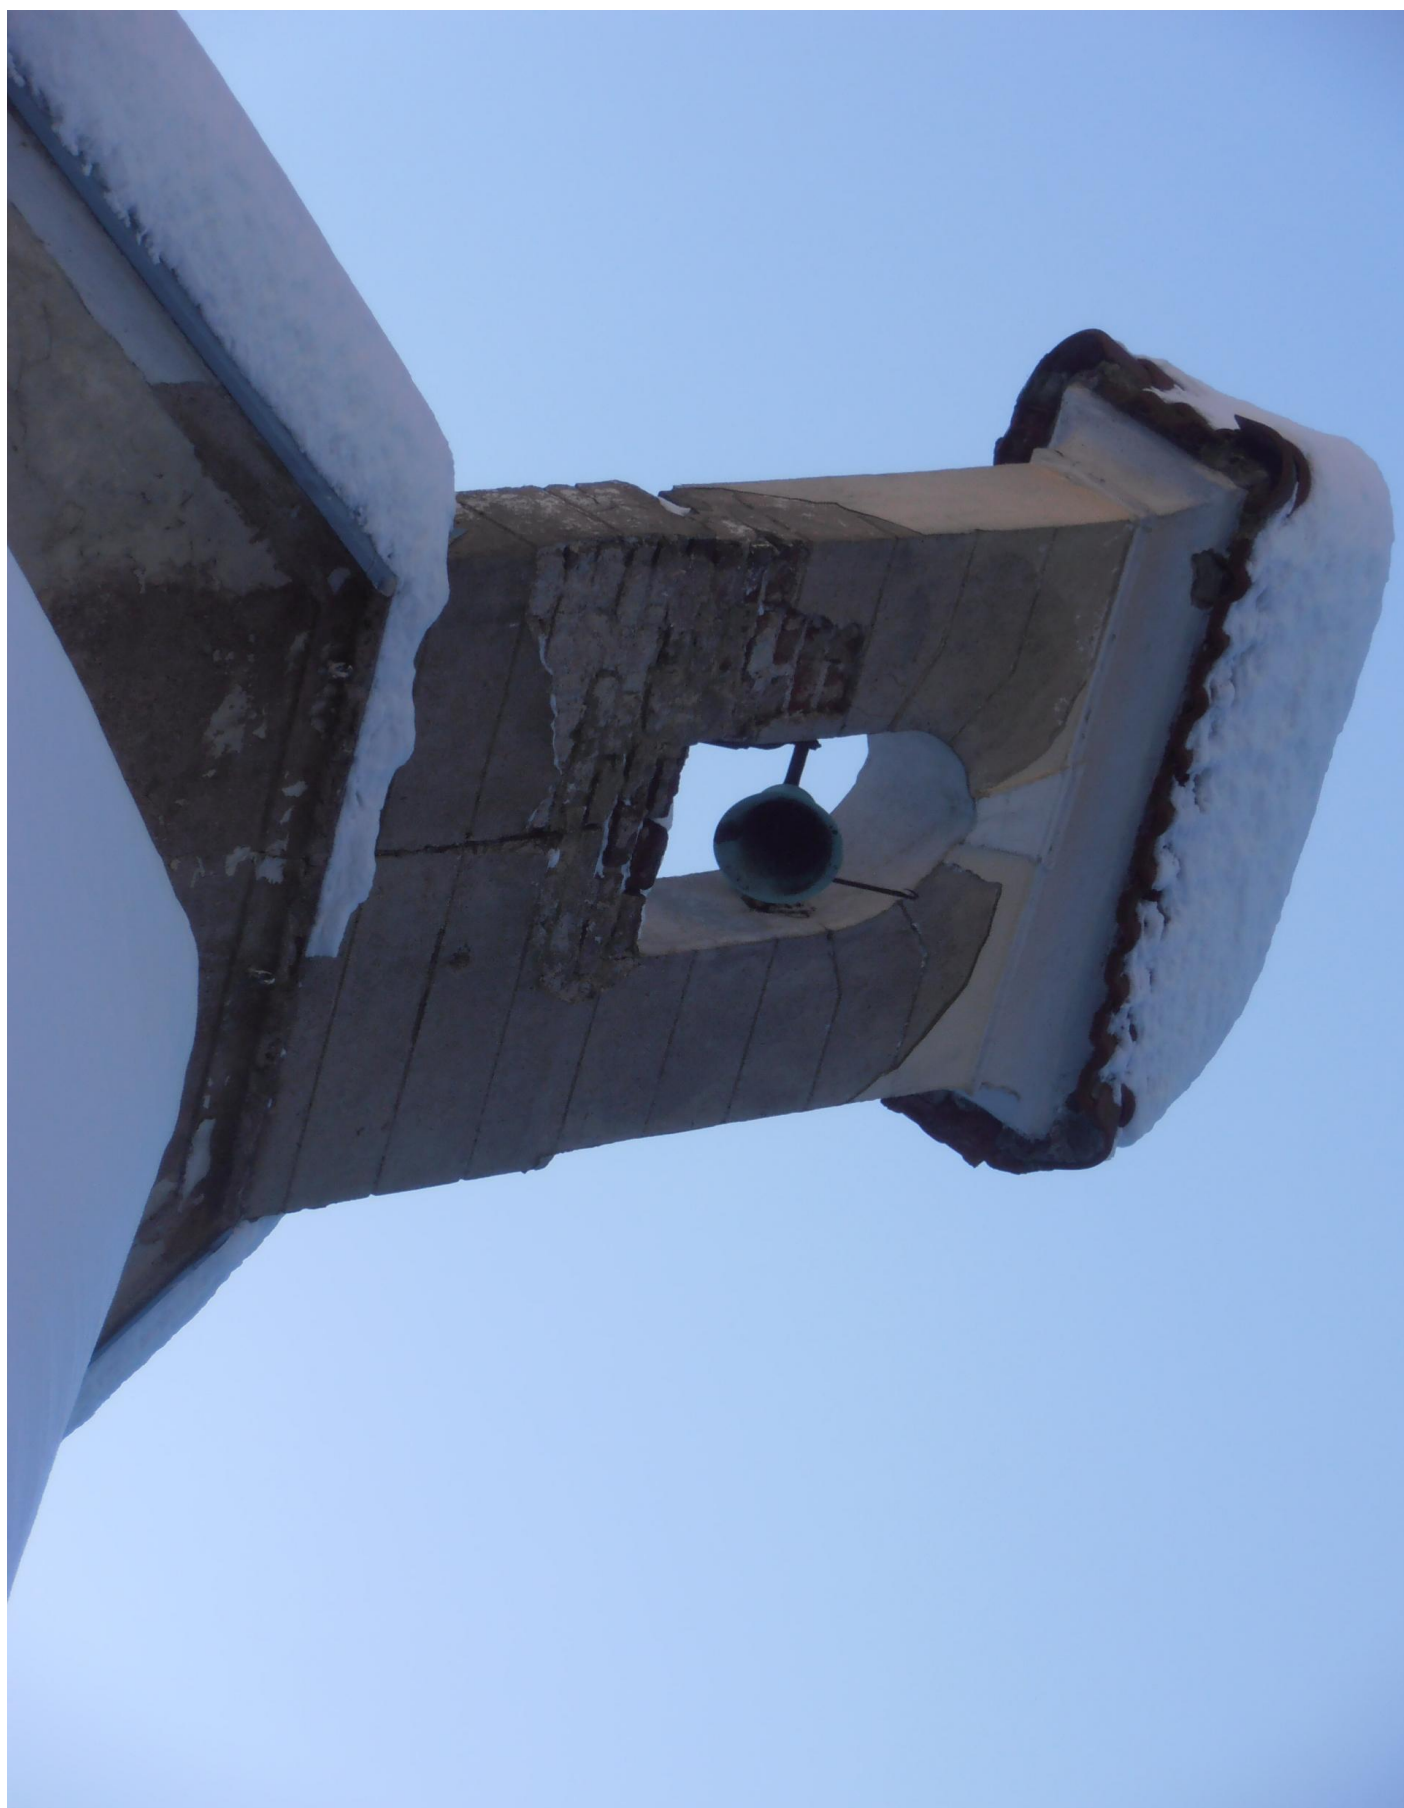
9. Pohled na poškození zvoničky s chybějícími klempířskými prvky

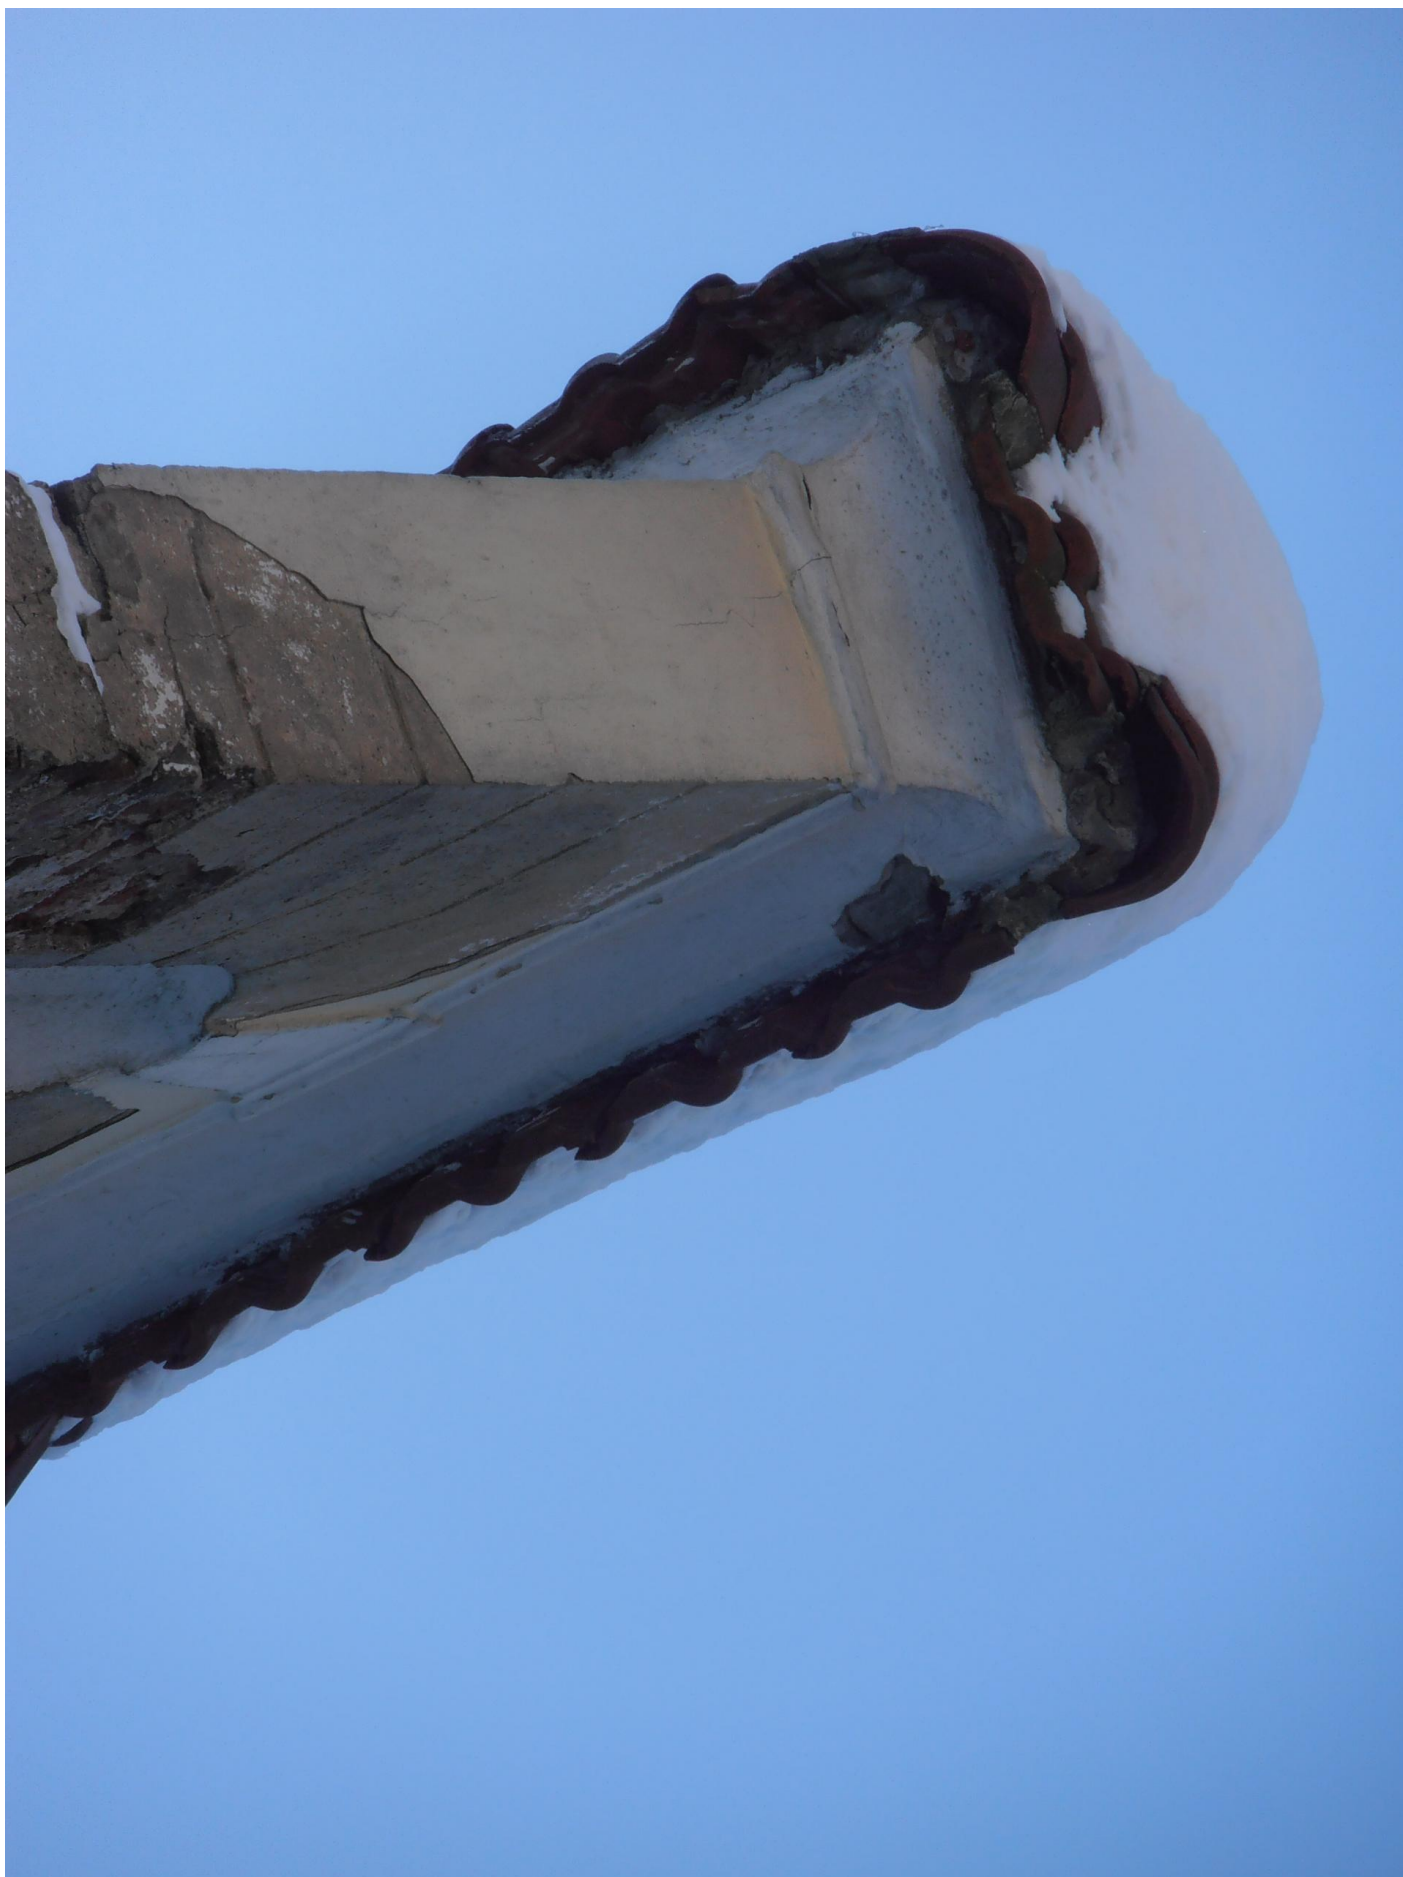
10. Detail neodborně provedeného zastřešení zvoničky

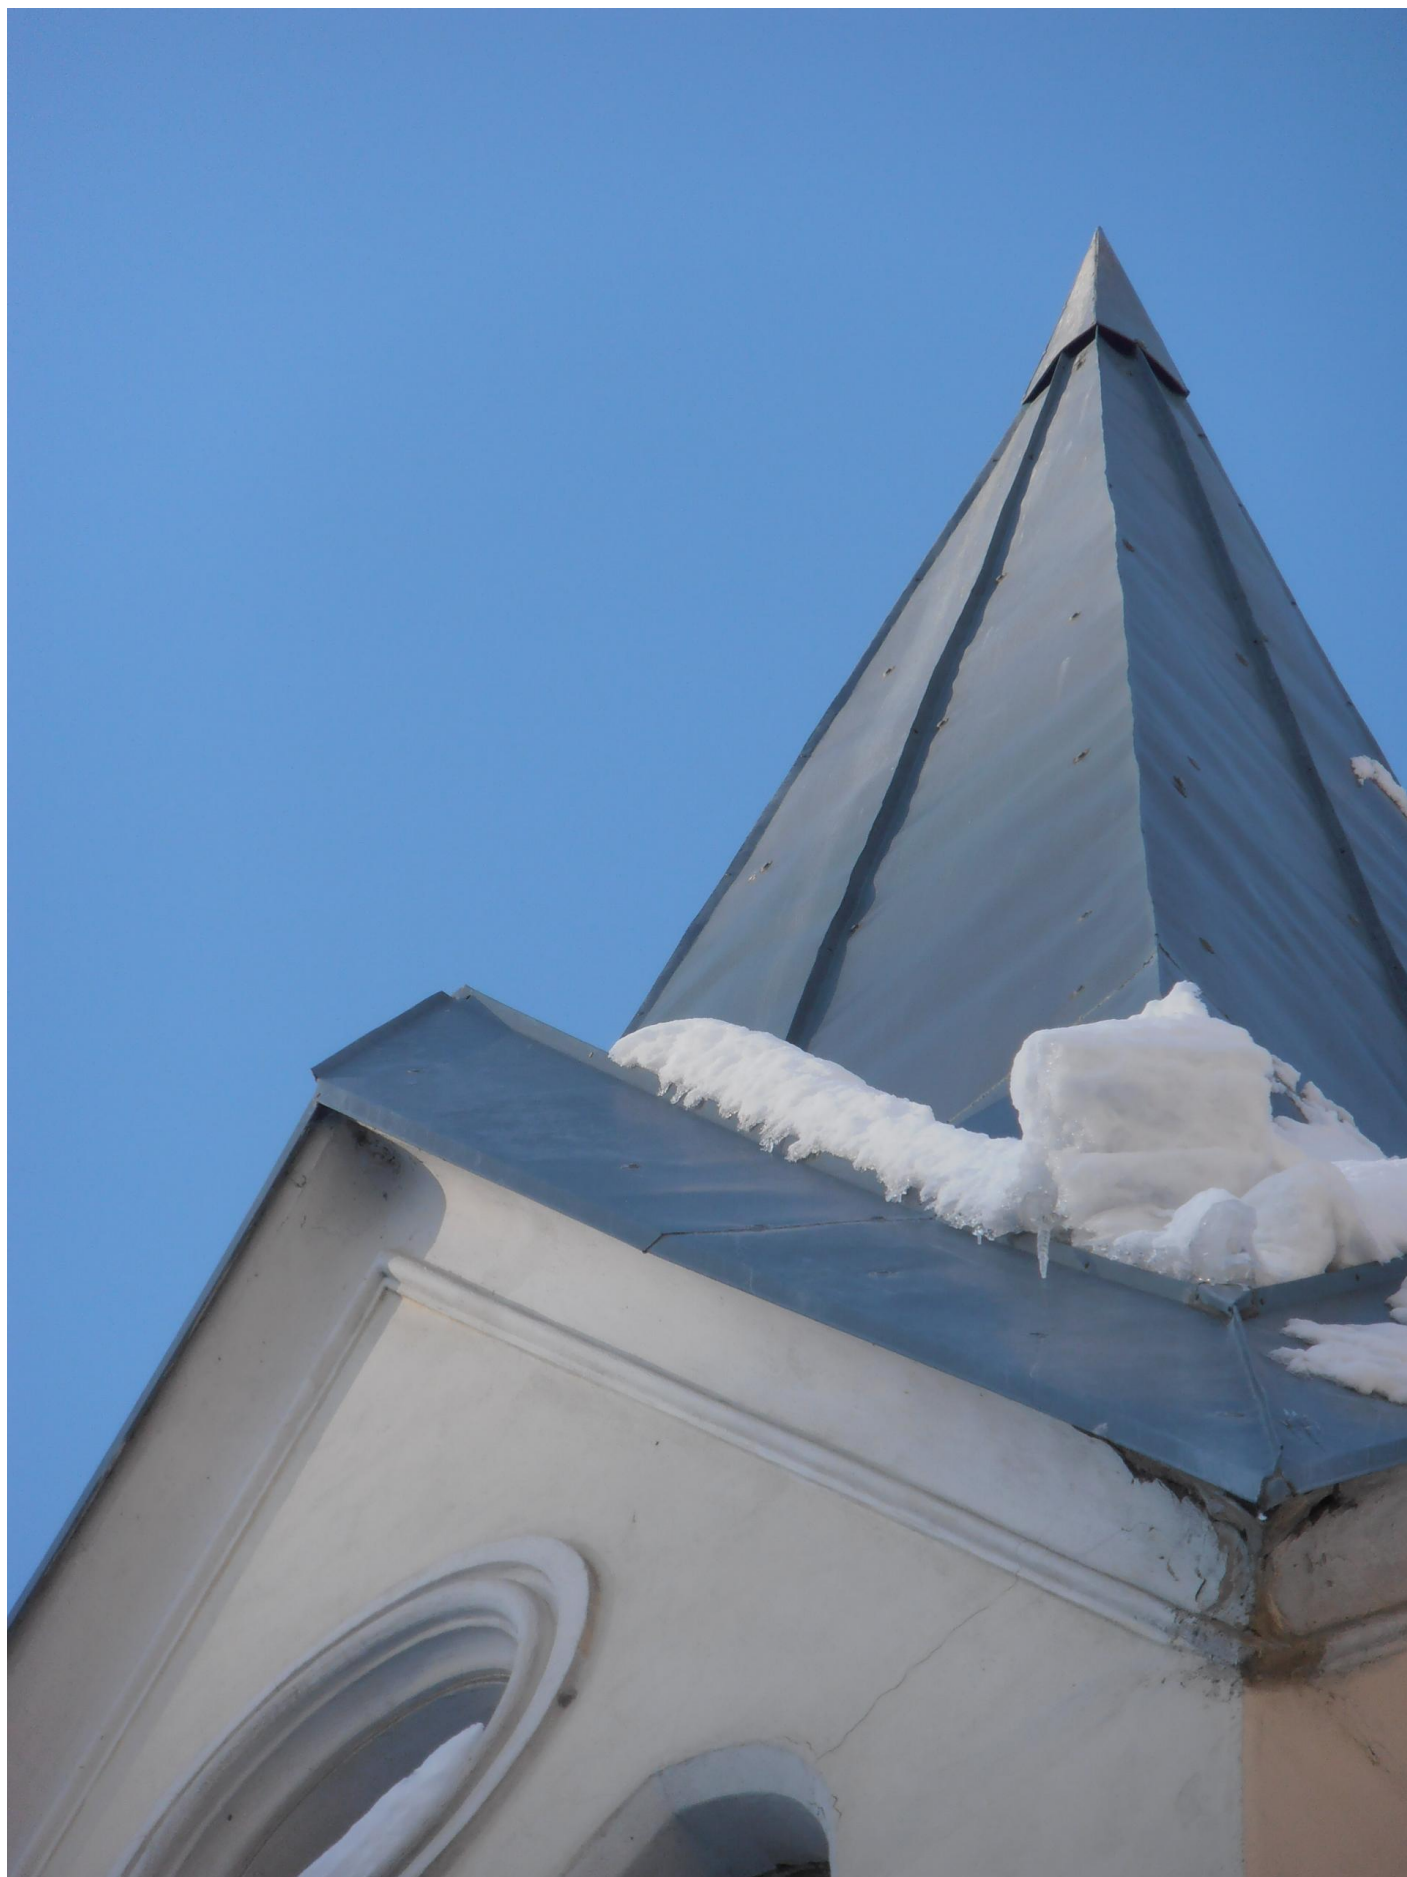
11. Pohled na poškozené oplechování věže s následným poškozením fasády
