# **Fotodokumentace poškození střechy a dalších prvků kostela sv. Josefa v Telnici**

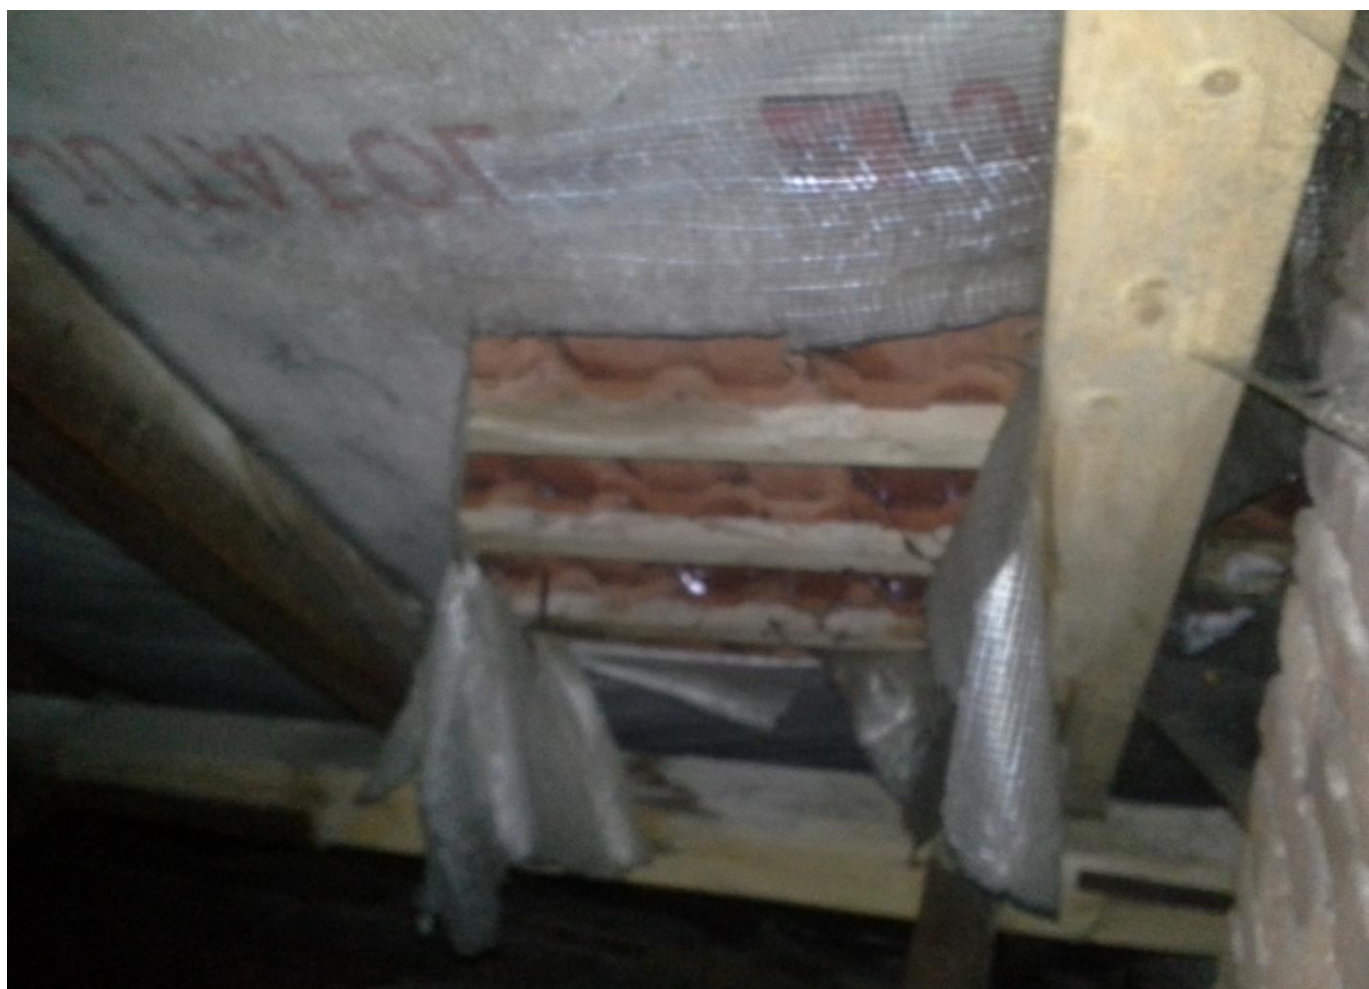
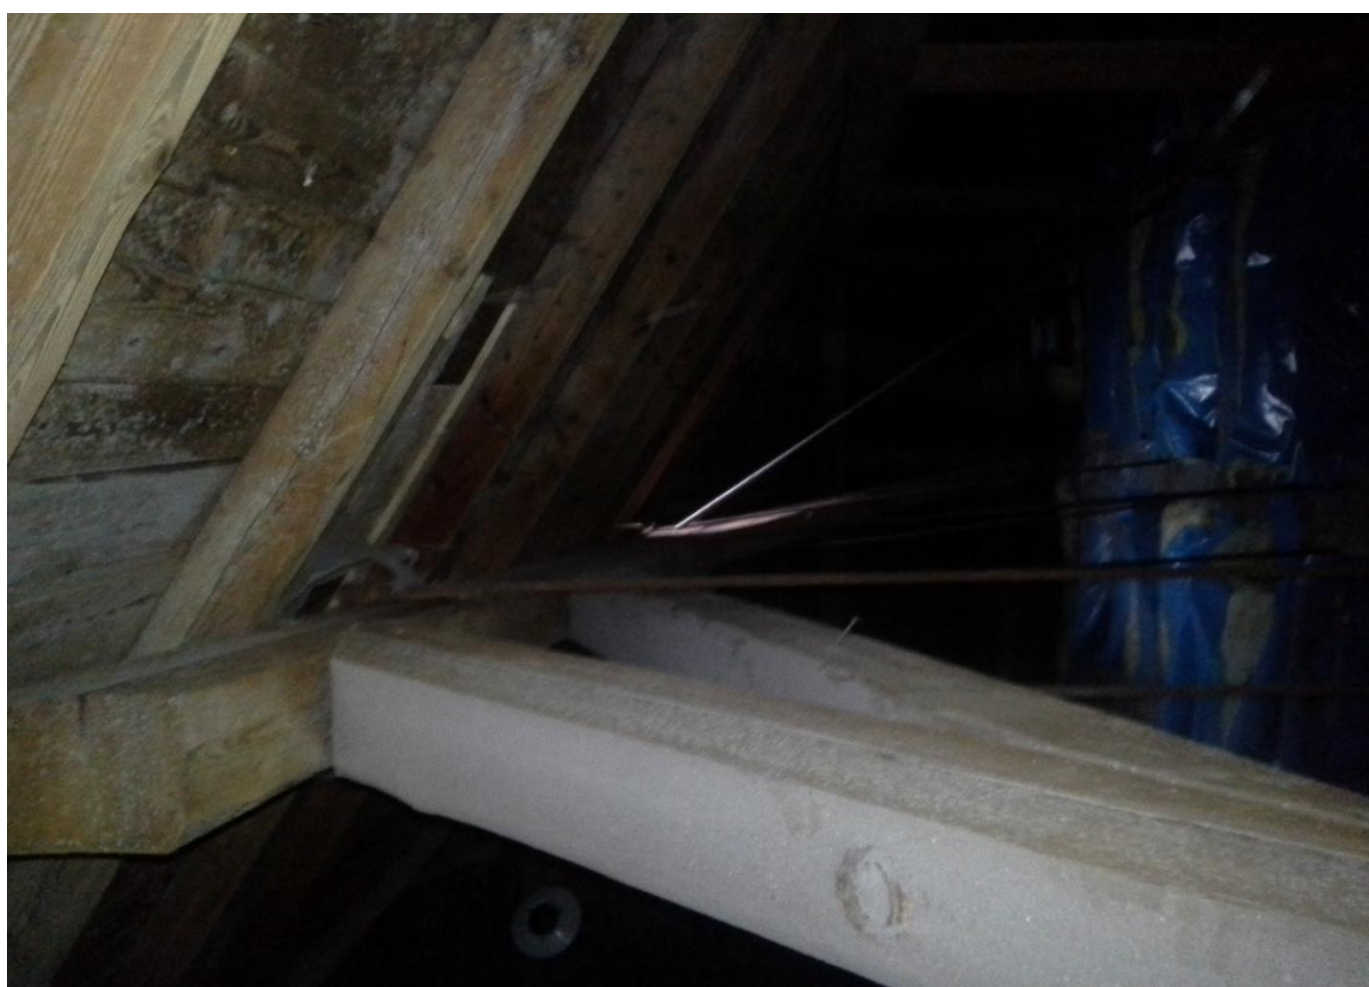
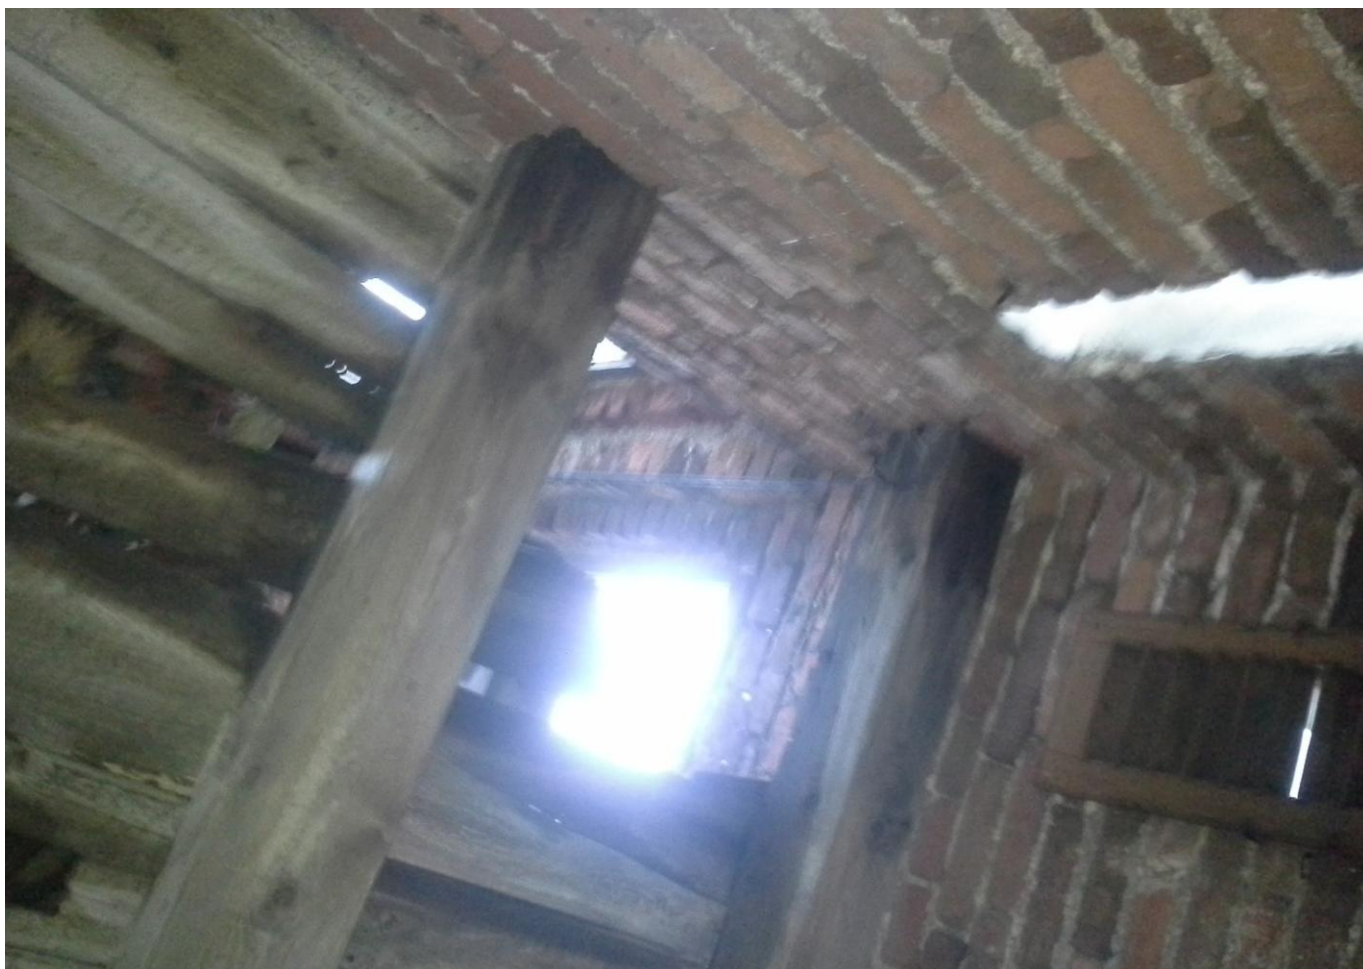
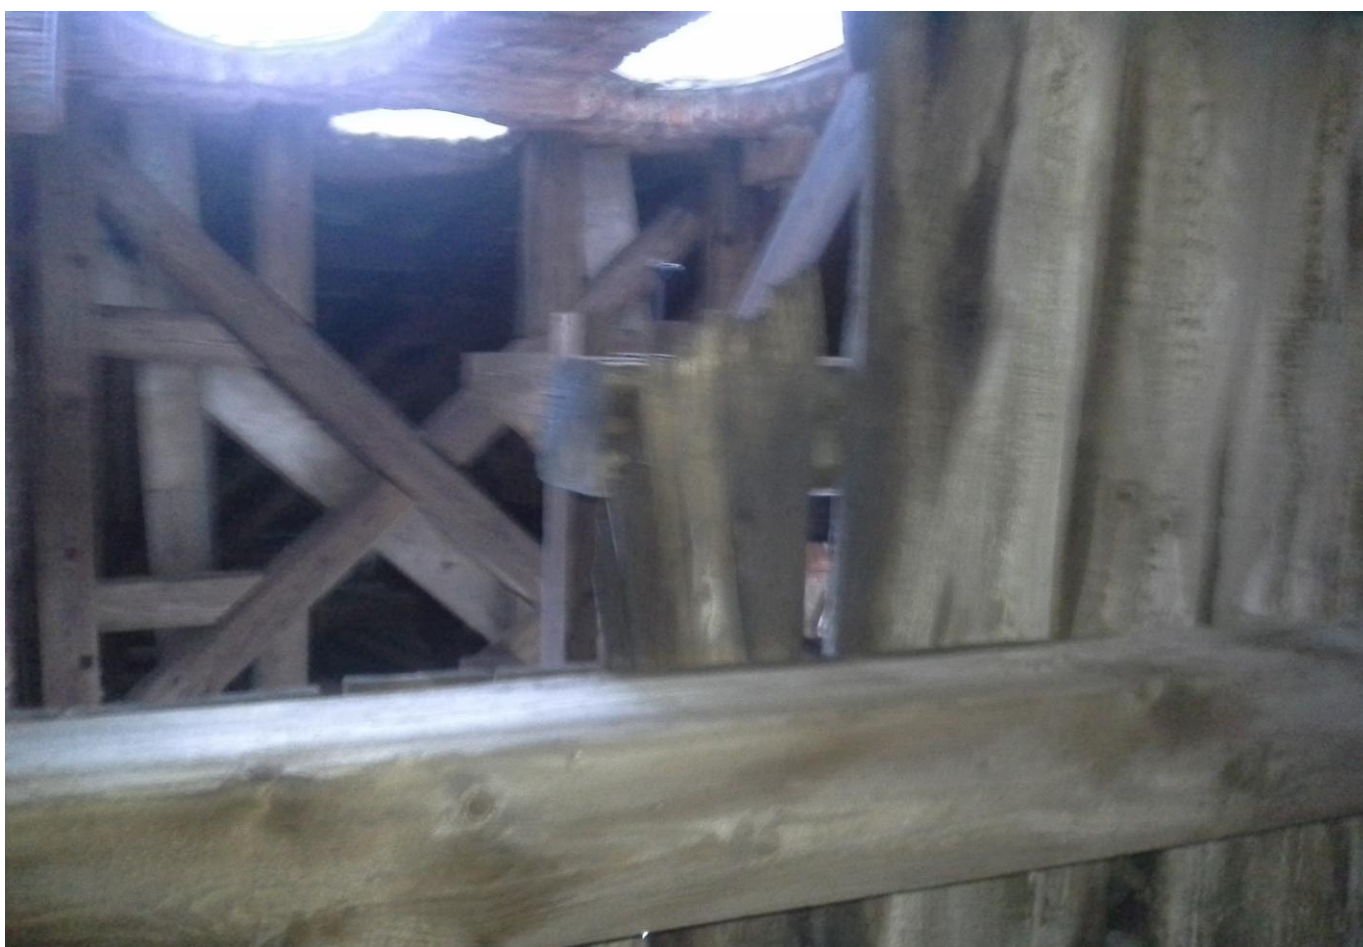
12. Pomocné fotografie střešní konstrukce
